# Energiteknisk bæredygtighedsoptimering

- et FoU-projekt på EASV

Bygningskonstruktøruddannelsen

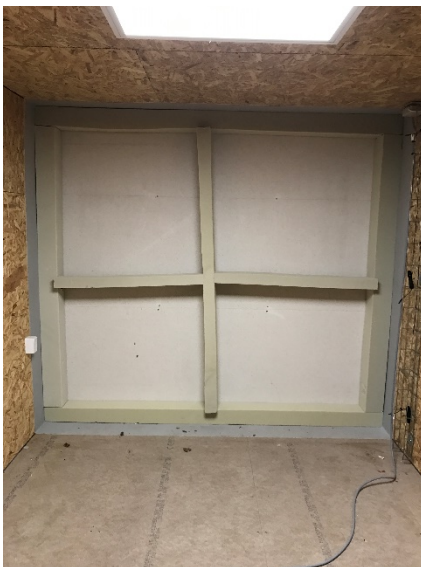
Foto 9 - Væg placeret i Guarded Hot Box

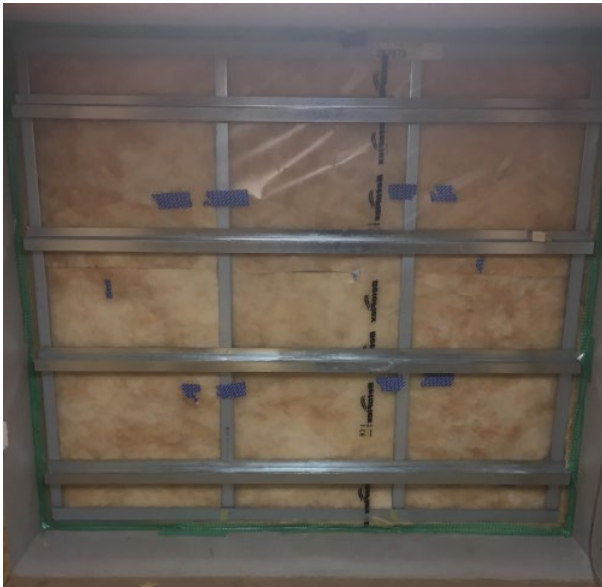
Foto 11 - Væg med krydsende lægter

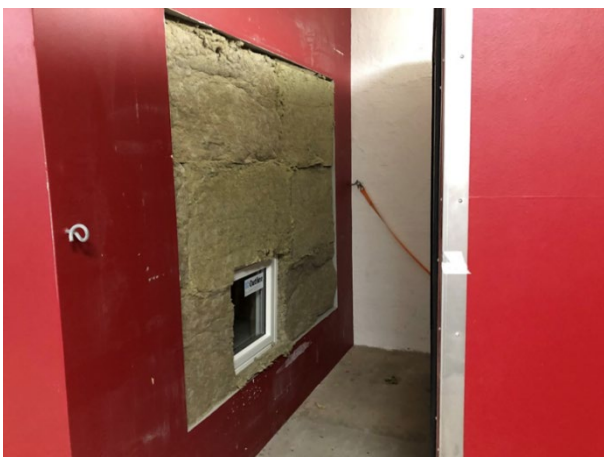
Foto 13 - Forsøgsopstilling i Guarded Hot Box

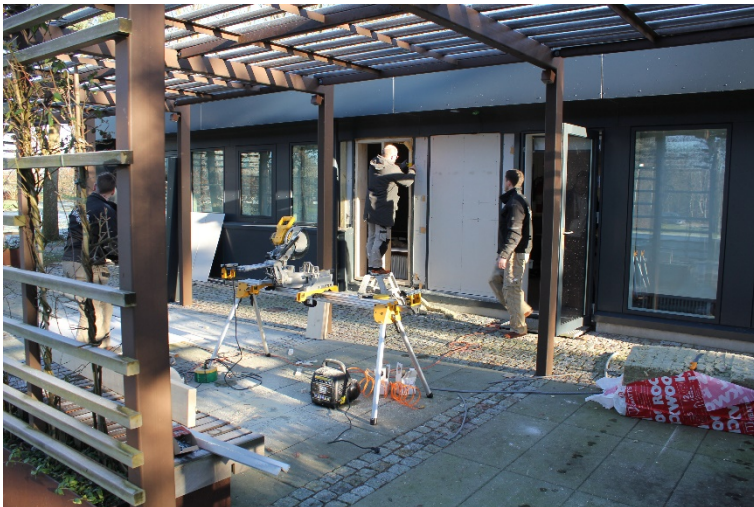
Foto 14 - Opbygning af Thermal Wall

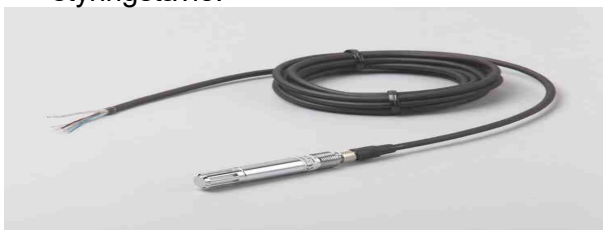
- I alt 12 stk. kombinerede temperatur- og fugtfølere af fabrikat Vaisala HUMICAP® Humidity and Temperature Probe HMP110 til placering inde i konstruktionerne.
- 1 stk. kombineret temperatur- og fugtrumføler Pro dual KLH 100 – placeret inde i bygningen.
- 1 stk. kombineret temperatur- og fugtudføler Pro dual KLU 100 – placeret uden på bygningen.
- Målerne er koblet på EASVs it-netværk og data fra følerne overføres kontinuerligt til harddisk i styringstavle.

Foto 16 - Temperatur- og fugtmåler

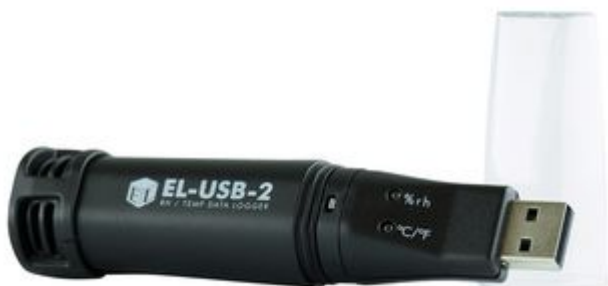
Foto 18 - Lascar EL-USB-2+ temperatur- og fugtmåler med datalogning

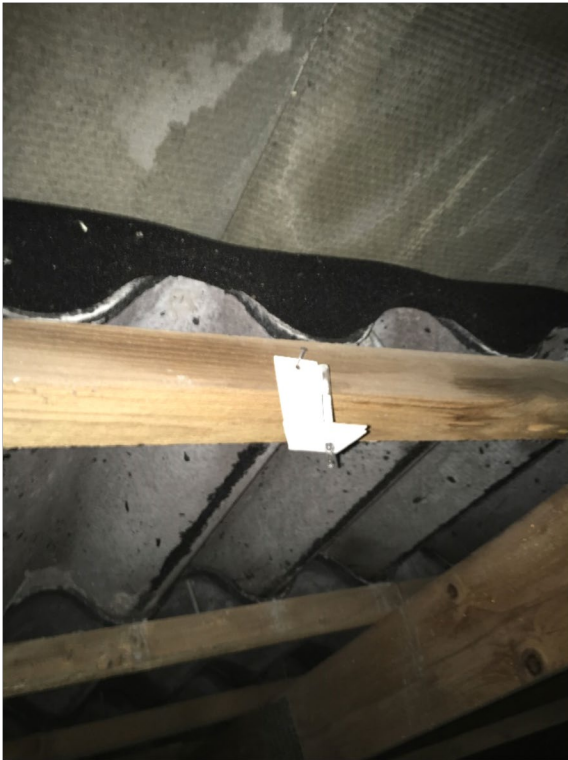
Det tidsrum kilder og opsamlere er i funktion noteres. Når målingen er fuldført analyseres indholdet af sporgasser, og mængden af sporgasserne optaget i PTF-opsamlerne bestemmes. På baggrund af mængden – sammenholdt med temperatur og fugtighed – bestemmes tætheden mellem beboelse og tagrum.

Foto 19 - PTF-opsamler monteret i tagrum

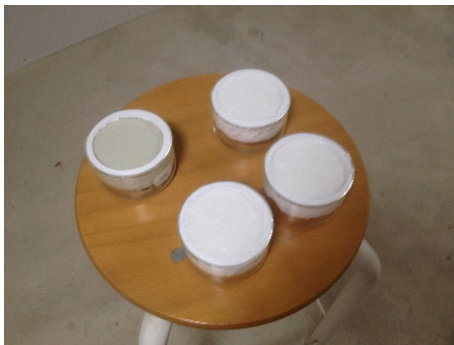
Fordampningen gennem et materiale måles i et klimakammer. Et klimakammer er – i dette tilfælde - et "rum" med konstant temperatur og luftfugtighed. Testemnerne placeres over en "kop" med saltvand og fordampningen over tiden måles som "koppens" vægttab.

Foto 20 - 4 "kopper" med saltvand og testemner øverst

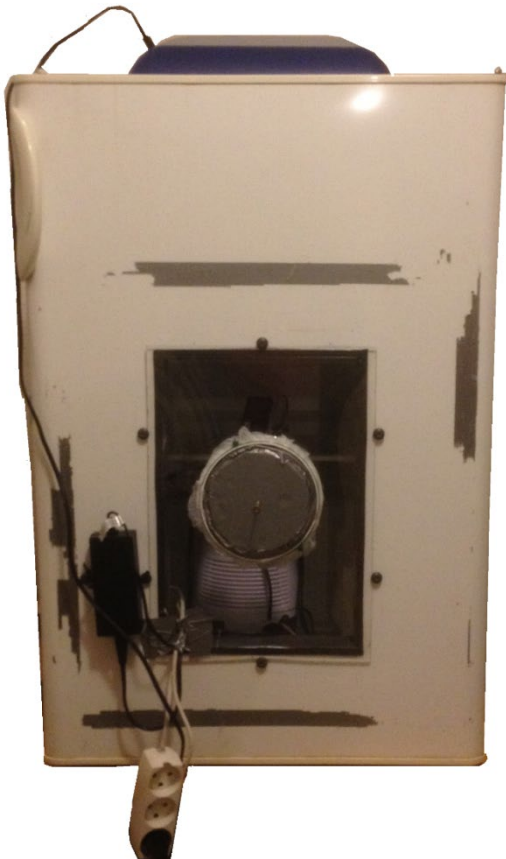
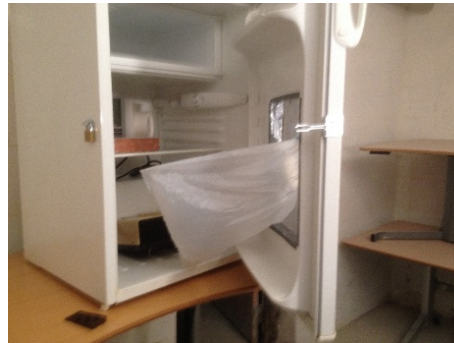
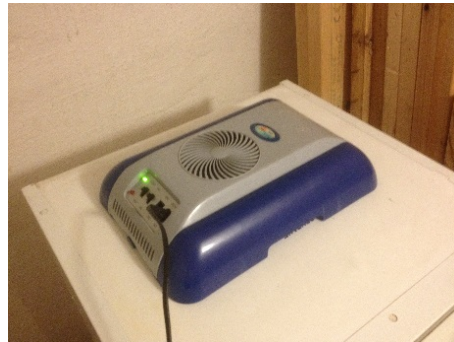
- Et brugt køleskab.
- Køleenhed fra køleboks.
- Termostat til styring af køleenhed.
- Plastikrude.
- Affaldspose.
- Gennemsigtige glasskåle.
- Temperatur- og fugtmåler.
- Affugter.
- En hængelås.
- $\text{NH}_4\text{H}_2\text{PO}_4$ .
- Vægt.
- Demineraliseret vand.

Foto 21 – Forsøgsopstillingen i rummet med Guarded Hot Box

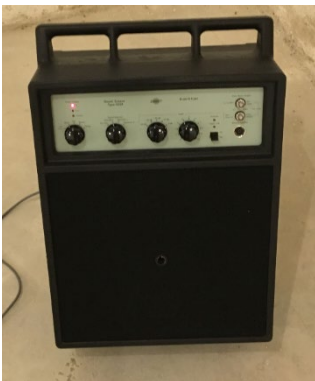
Foto 24 - Lydkilde

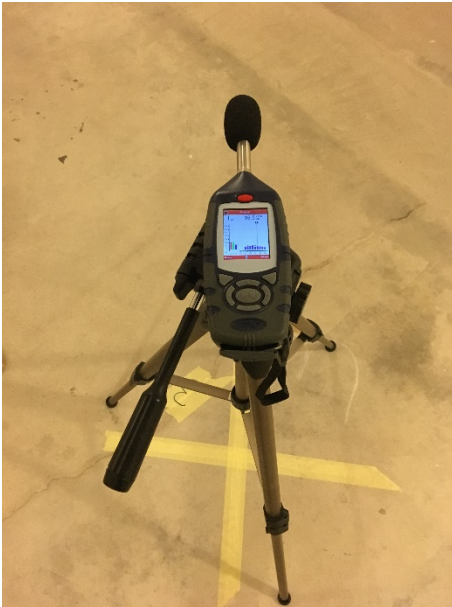
Foto 25 - EASVs lydmåler

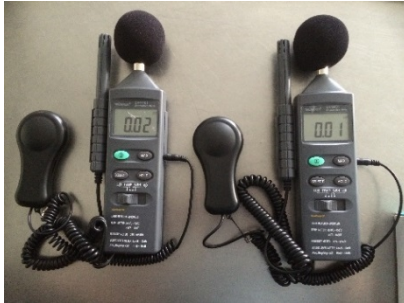
EASV råder over 2 måleinstrumenter til måling af lysstyrke – lux.

Foto 28 - EASVs måleinstrumenter til måling af lux
